Services professionnels pour la réalisation d'une étude de circulation à la Ville de Pincourt

ÉTUDE DE CIRCULATION

RAPPORT FINAL
Version finale

Réf. Ville de Pincourt : Réalisation n° 2016-05-207
Réf. SNC-Lavalin : 686492

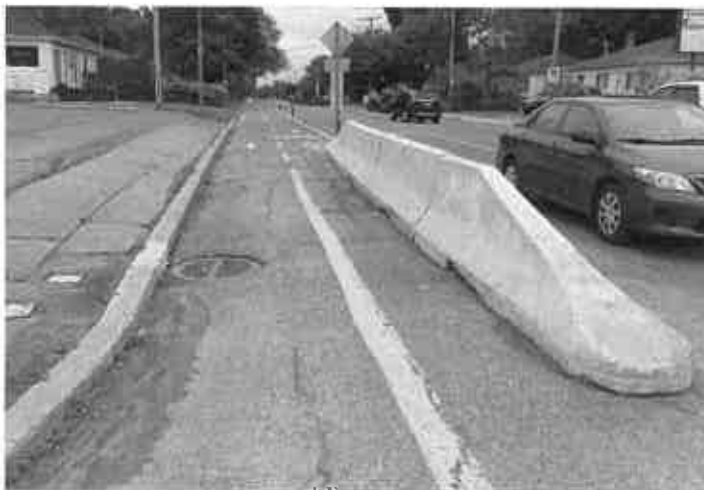
Figure 4-1 : Barrière en béton sur la piste cyclable de la 5^e Avenue

- ❑ À l'approche est de l'intersection du boulevard Cardinal-Léger et de la 5e Avenue. Cette situation fait en sorte que la piste cyclable est entravée de plus de 25% de sa largeur tel qu'illustré à la figure 4-1, ce qui peut poser des problèmes de confort chez les cyclistes et causer des risques d'accident ;
- ❑ À l'approche nord de l'intersection Cardinal-Léger / Avenue Lusier avec la cloche de béton qui bloque également le passage des cyclistes tel qu'illustré à la figure 4-2;
- ❑ Le long du chemin Duhamel, avec l'utilisation de bacs à fleurs en béton qui viennent restreindre la largeur de la piste cyclable tel qu'illustré à la figure 4-3 ;
- ❑ Au coin nord-ouest de l'intersection Shamrock / Bayview tel qu'illustré à la figure 4-4;

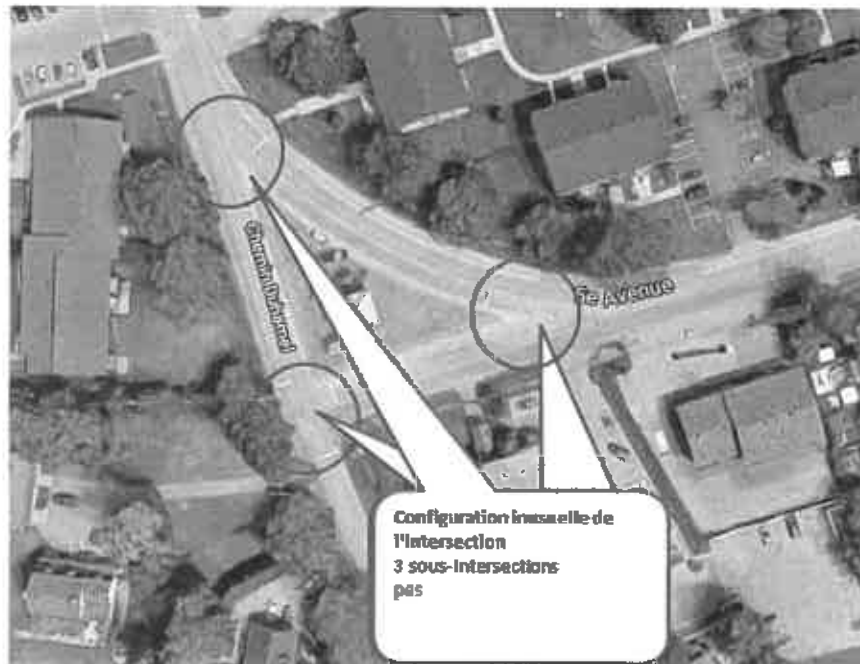
Figure 4-7 : Problématiques à l'intersection du chemin Duhamel et de la 5^e Avenue

- L'intersection du chemin Duhamel et de la 5^e Avenue comporte trois (3) sous-intersections qui prêtent à confusion, utilisent beaucoup d'espace et sont potentiellement une source de distraction pour les usagers et un cheminement difficile pour les piétons;

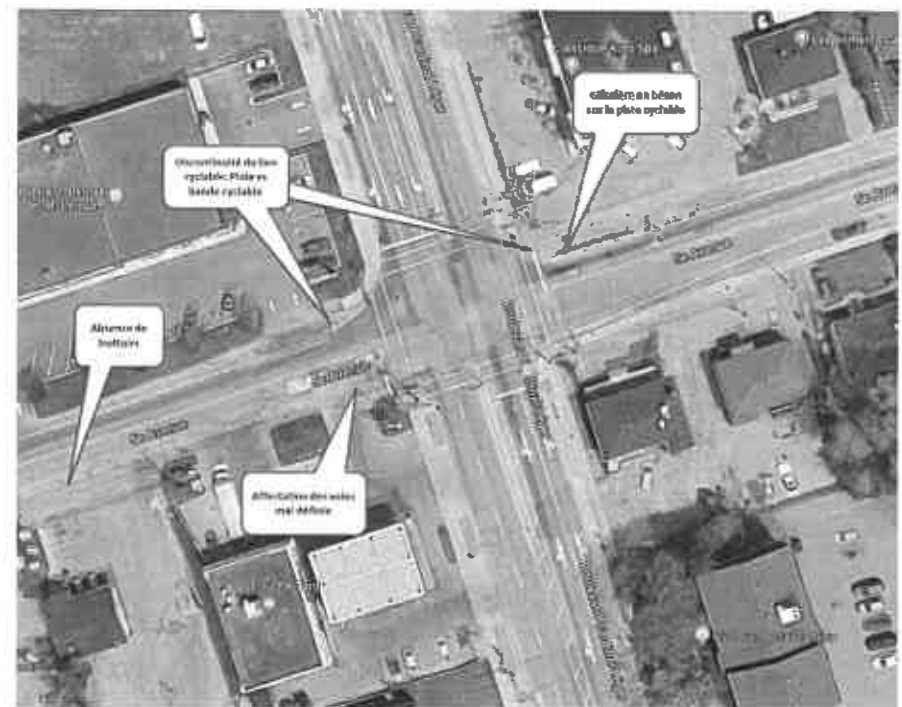
Figure 4-8 : Problématiques à l'intersection du boulevard Cardinal-Léger et de la 5^e Avenue

- 1 L'intersection du boulevard Cardinal-Léger et de la 5^e Avenue comporte plusieurs aménagements qui rendent l'intersection moins conviviale pour l'ensemble des usagers qui y transitent ;

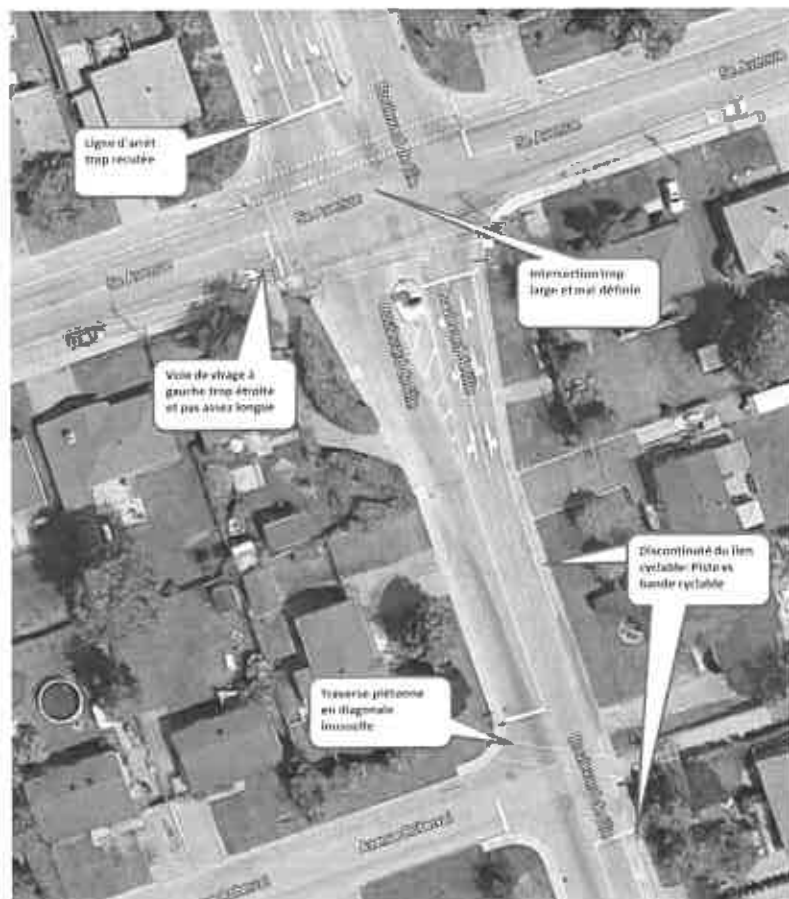
Figure 4-9 : Problématiques à l'intersection 5^e Avenue / Boulevard de l'Île

- 2 L'intersection du boulevard de l'Île et de la 5^e Avenue comporte plusieurs aménagements qui rendent l'intersection moins conviviale pour les piétons et les cyclistes, ainsi que des voies de circulation de largeur réduite et une discontinuité dans les aménagements cyclables ;

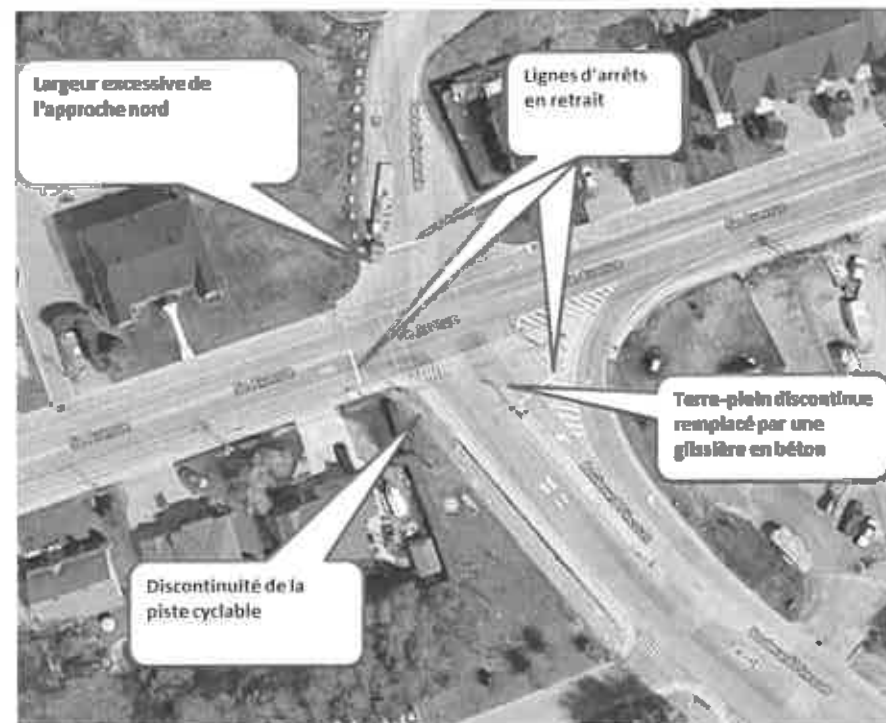
Figure 4-10 : Problématiques à l'intersection de la 5^e Avenue et du boulevard Pincourt

L'intersection du boulevard Pincourt et de la 5^e Avenue comporte plusieurs aménagements qui rendent l'intersection moins conviviale pour les piétons et les cyclistes, ainsi que des aménagements qui doivent être bonifiés ;

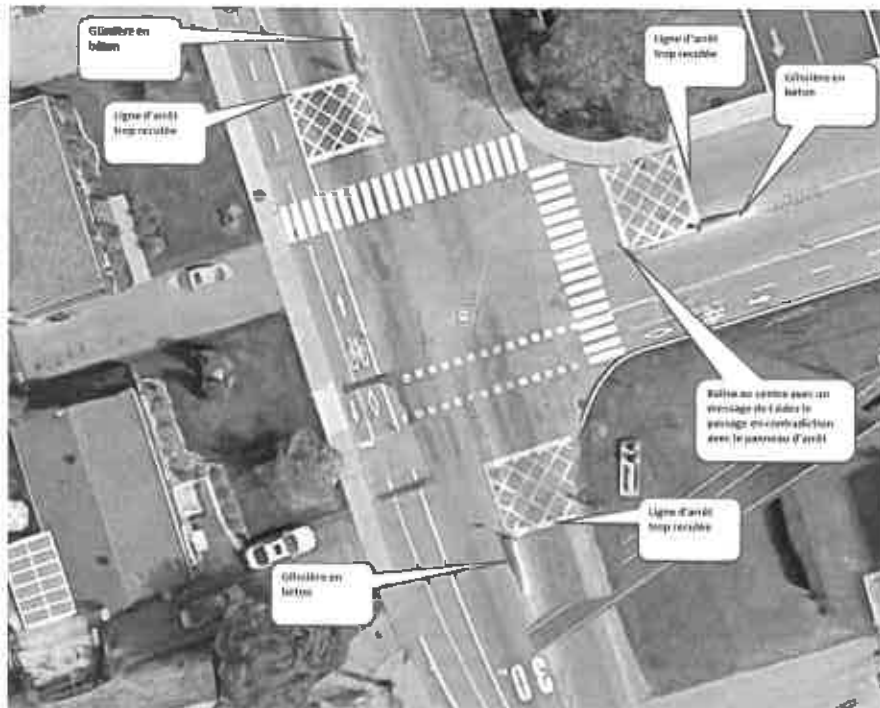
Figure 4-11 : Problématiques à l'intersection Avenue Forest / Boulevard Cardinal-Léger

L'intersection de l'avenue Forest et du boulevard Cardinal-Léger comporte plusieurs aménagements qui rendent l'intersection moins conviviale ;

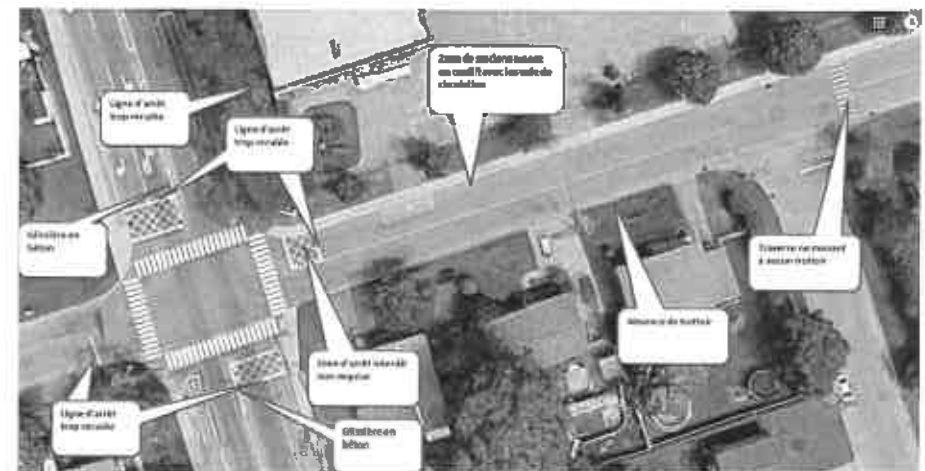
Figure 4-12 : Problématiques à l'intersection 8^e Avenue et du boulevard Cardinal-Léger

- L'intersection de la 8^e Avenue et du boulevard Cardinal-Léger comporte plusieurs aménagements qui rendent l'intersection moins conviviale, surtout avec les déplacements des écoliers devant l'école Edgewater.

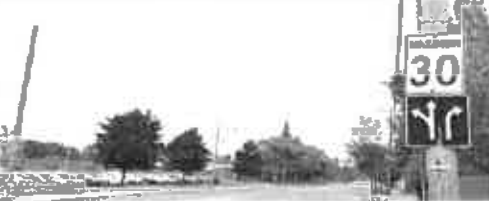
20	Signalisation	Général	Cardinal-Légar / Dinos Avenue	Sud

<p>1 - le panneau de direction des voies pour l'intersection Cardinal-Légar / Dinos Avenue en direction sud est installé à près de 200 m de l'intersection alors que le panneau réglementaire qui s'en suit 50 m plus loin et qui 2 mois se trouvent entre le panneau et l'intersection s'en suit.</p> <p>2 - Le panneau qui également installé avec un panneau de l'Île-de-Vie en ce qui s'en suit à l'intersection d'un des 2 éléments.</p> <p>3 - ce panneau est un endossement avec celui de la problématique 65</p>	<p>1 - Les conducteurs ne savent pas à quelle intersection ou quel est présente l'arrêt obligatoire.</p> <p>2 - Non conforme par rapport aux normes de MTMOET</p>	<p>Relocquer le panneau au moins de l'intersection et le mettre à jour avec la problématique 65</p>

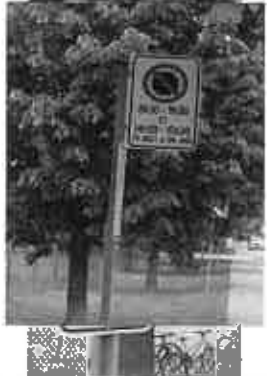
N°	Type	Problématique	Localisation	Direction	Photo	Problématique constatée	Impact de la problématique	Mesures / Correctifs / Recommandations
11	Signalisation	École	Allée avenue de Suisse	Ouest

<p>1 - La taille et le message inscrit sur le panneau de base de stationnement interdits sont trop petits et ne correspondent pas les standards des normes de l'AFNOR</p> <p>2 - Le pictogramme veut dire stationnement interdit, il n'est pas nécessaire de l'écrire sur le panneau. Le mot "interdit" est également un peu trop</p> <p>3 - La durée autorisée de stationnement ne peut pas être indiquée sur un panneau d'interdiction, elle doit être indiquée sur un panneau séparé</p> <p>4 - Le panneau de base devrait être traité dans la même optique que le panneau de base, soit perpendiculairement à la rue</p> <p>5 - Les restrictions de stationnement devant l'école Edgouar ne sont pas respectées</p>	<p>1 - Les conducteurs ne peuvent pas bien lire et comprendre le message</p> <p>2 - Les conducteurs ne respectent pas la signalisation en place</p> <p>3 - Les messages sont contradictoires entre l'interdiction et l'autorisation de 10 min</p> <p>4 - Incohérence avec le reste de la signalisation</p> <p>5 - Non-conformité par rapport aux normes de l'AFNOR</p>	<p>Mettre à jour la signalisation de stationnement avec la bonne taille de caractères et traiter tous les panneaux selon les normes de l'AFNOR</p>

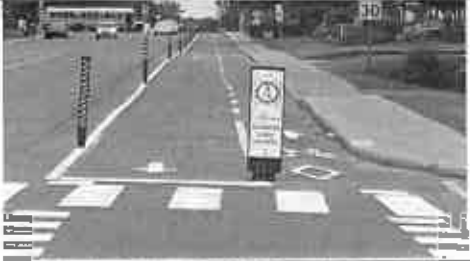
N°	Type	Caractéristiques	Localisation	Photo	Problème / Situation constatée	Diagnostique / Causes de la problématique	Mesures / Actions / Recommandations	
34	Marquage	Général	Cardinal-Léger	N/A

Le marquage de la piste cyclable doit être centré par rapport à la largeur totale de la piste cyclable pour avoir 2 carrefours de 3,8 m	Sur des axes de circulation les usagers se retrouvent sur parcours cyclable plus étroit	Mettre à jour le marquage pour obtenir 2 carrefours identiques de 3,8 m pour chaque direction
35	Marquage	Général	Cardinal-Léger / Interdiction-Langlois	N/A

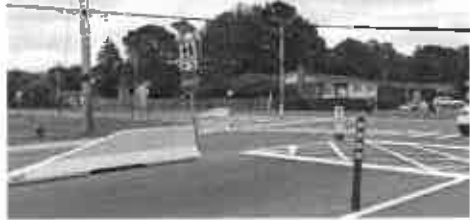
37	Signalisation	Général	Armand-Fraser / Cardinal-Léger	N/A

1 - Intégration dans la signalisation entre les passages de ceder le passage sur le trottoir et le passage d'arrêt 2 - Échappement dans la signalisation entre le passage de ceder le passage et le passage de traverser les passages sur le trottoir 3 - Passages d'arrêt doivent être éclairés et non sur un support 4 - Présence de 2 lignes d'arrêt avec le feu rouge de la zone d'interdiction d'arrêt 5 - Le trottoir en blanc (sans chaussons) ne devrait pas être utilisé car cette couleur est réservée aux passages de zones scolaires.	1- Non-conformité par rapport aux normes de MTM00T 2 - Difficulté de faire respecter la signalisation	1 - Modifier le passage de traverser; 2 - Replacer le passage d'arrêt; 3 - Effacer le marquage d'interdiction d'arrêt; 4 - Couvrir un terre-plein au centre

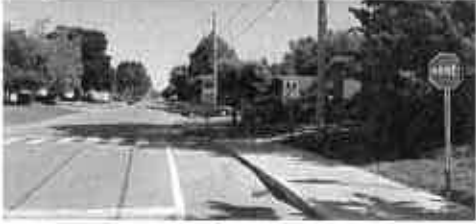
20	Signalisation	École	Rue Bellevue / Debonod	Toutes

<ol style="list-style-type: none"> 1 - Le panneau de traverser sur leur chemin n'est pas dans la norme, même pour une zone scolaire. 2 - La signalisation de la zone scolaire n'est pas installée aux bons endroits sur la rue Bellevue en direction sud 3 - Le panneau signal avancé est absent 	<ol style="list-style-type: none"> 1 - Non-conformité par rapport aux normes de l'ITMDET 2 - Obligation de faire respecter la signalisation 	Replacer le panneau de traverser par un panneau à fond blanc
21	Signalisation	Général	Cardinal-Léger	Toutes Trottoir Perc Trotter

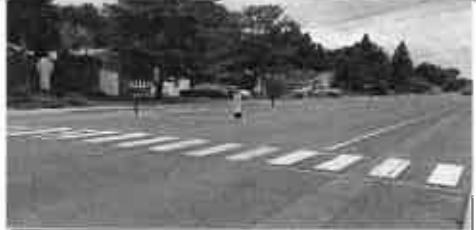
<ol style="list-style-type: none"> 1- La balise au centre du boulevard Cardinal-Léger, avec la mention Céder le passage à ce piéton est en contradiction avec la signalisation des panneaux d'avertissement 2- La balise au bord de la chaussée n'a d'arrêt, peu lue vu l'angle de cette balise est réservée aux panneaux de zone scolaire. 	<ol style="list-style-type: none"> 1- Non-conformité par rapport aux normes de l'ITMDET 2- Obligation de faire respecter la signalisation 	<ol style="list-style-type: none"> 1 - Retirer la balise au centre de la chaussée avec un panneau d'avertissement au lieu du Céder le passage et changer le couleur de la balise pour du blanc 2 - Évaluer la possibilité d'implanter des rails de trottoirs à part et d'autre de la balise pour réduire la distance de la traversée
