Services professionnels pour la réalisation d'une étude de circulation à la Ville de Pincourt

ÉTUDE DE CIRCULATION

RAPPORT FINAL
Version finale

Réf. Ville de Pincourt : Réalisation n° 2016-05-207
Réf. SNC-Lavalin : 686492

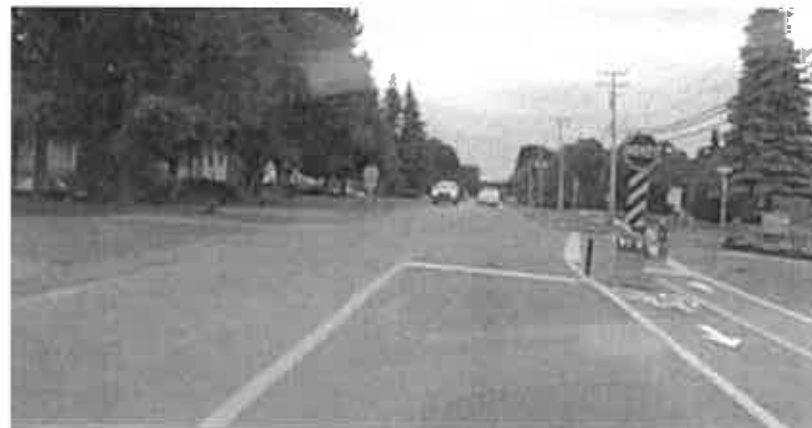
Figure 4-2 : Cloche de béton sur la piste cyclable au coin de Cardinal-Léger et Lussier

- ❑ À l'approche est de l'intersection du boulevard Cardinal-Léger et de la 5e Avenue. Cette situation fait en sorte que la piste cyclable est entravée de plus de 25% de sa largeur tel qu'illustré à la figure 4-1, ce qui peut poser des problèmes de confort chez les cyclistes et causer des risques d'accident ;
- ❑ À l'approche nord de l'intersection Cardinal-Léger / Avenue Lusier avec la cloche de béton qui bloque également le passage des cyclistes tel qu'illustré à la figure 4-2;
- ❑ Le long du chemin Duhamel, avec l'utilisation de bacs à fleurs en béton qui viennent restreindre la largeur de la piste cyclable tel qu'illustré à la figure 4-3 ;
- ❑ Au coin nord-ouest de l'intersection Shamrock / Bayview tel qu'illustré à la figure 4-4;

- Au centre du boulevard Pincourt, à l'approche sud de l'intersection de la 5^e Avenue, tel qu'illustré à la figure 4-5, ce qui est assez inusuel ;
- Les pistes cyclables devraient être préférentiellement séparées de la chaussée par des éléments physiques autres que des bclards afin de sécuriser davantage les usagers et favoriser les déplacements par modes actifs en les rendant plus conviviaux.

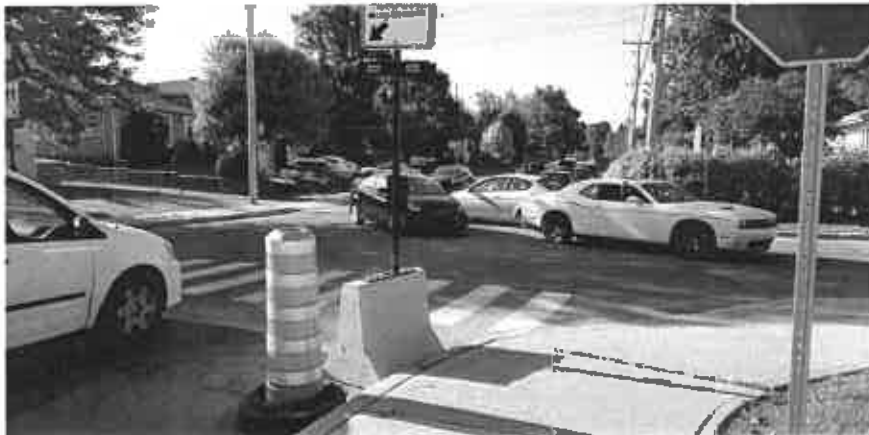
Figure 4-4 : Barrière en béton au coin nord-ouest de l'intersection Shamrock / Bayview

Il est à noter que le changement de côté du trottoir, tel que présenté aux figures 4-4 et 4-20 présente un conflit important. De plus, cette intersection est grandement utilisée aux heures de pointe en raison des activités de l'école primaire St-Patrick.

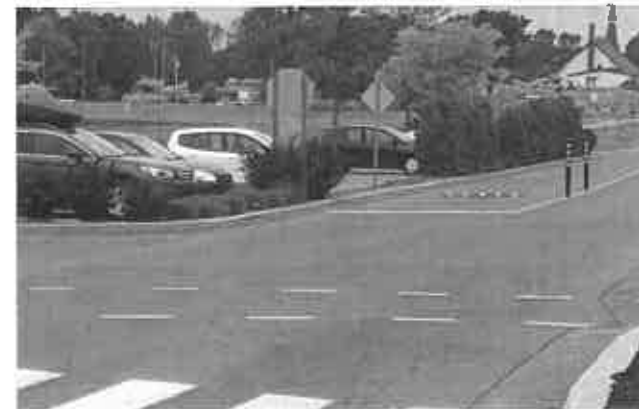
Figure 4-6 : Balises à l'approche de l'intersection Bellevue / Lussier

À certaines intersections, comme celle de la rue Bellevue et de l'Avenue Lussier, la présence de balises de délimitation des voies vient restreindre certains mouvements de virages, ce qui oblige les camions et les autobus scolaires à empiéter, voire écraser la ou les balises.

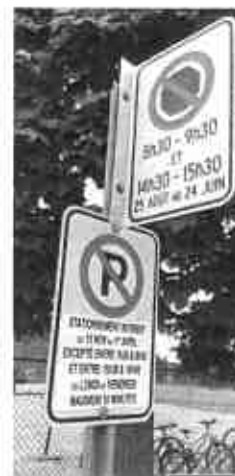
Figure 4-14 : Installation des panneaux de stationnement

L'installation des panneaux de signalisation doit être faite perpendiculaire à la chaussée. Certains panneaux, tel que présenté à la figure 4-14, sont installés parallèlement et perpendiculairement sur le même poteau ce qui porte à confusion. De plus, les panneaux de signalisation sont souvent installés en très grande quantité et à répétition comme présenté à la figure 4-15.

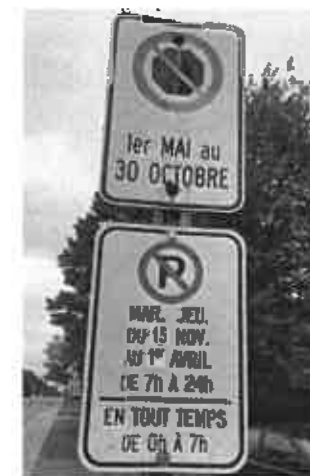
Figure 4-15 : Message des panneaux de stationnement

Le message divulgué par les panneaux est parfois difficile à interpréter. La figure 4-15 représente bien cette situation. Ce panneau est situé en bordure de la piste cyclable située sur le boulevard Cardinal-Léger. En combinant les informations énoncées sur les deux panneaux, aucune restriction n'est en vigueur du 31 octobre au 14 novembre et du 2 au 31 avril. De plus, en résumant le panneau du bas, il est interdit de se stationner en tout temps le mardi et jeudi.

- 1 L'alternance du stationnement comme sur le boulevard Cardinal-Léger (voir figure 4-15) devrait être revue, car l'affichage des panneaux est complexe et mal compris par les usagers:

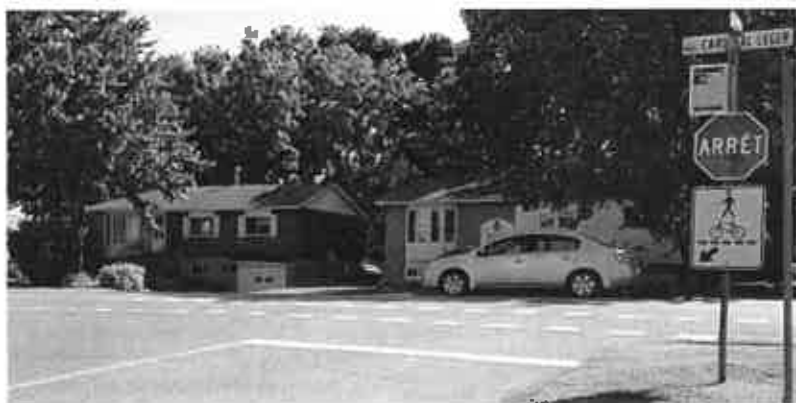
Figure 4-17 : Stationnement d'un véhicule dans une intersection

La figure 4-17 suivante présente un véhicule stationné dans une intersection. Les règles générales sont peu respectées en grande majorité en bordure des écoles en raison des différents messages implantés en bordure de l'école.

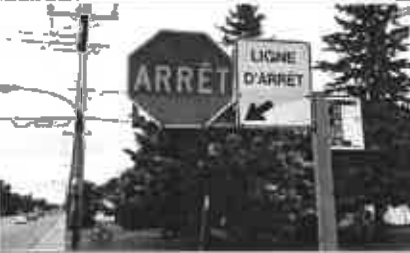
3	Signalisation	Général	Général	N/A

<p>2 - Lorsque des panneaux « Arrêt » sont installés sur toutes les approches à une intersection, le panneau approprié indiquant des panneaux « Arrêt » sur toutes les approches doit être retiré ainsi que les panneaux « Arrêt » et les panneaux correspondants à la configuration de l'intersection, soit P-16-P-1, P-10-P-2 ou P-10-P-3, est alors utilisé. RTMDEY, Tome V, Chapitre 2 - 2.4</p>	<p>1 - Non conforme par rapport aux normes de RTMDEY</p> <p>2 - Le conducteur qui arrive à une intersection doit savoir si les véhicules présents sur les autres approches ont des panneaux d'arrêts ou non</p> <p>3 - Cette situation peut entrainer des accidents par manque d'attention qui fait que les véhicules arrivent sur l'approche transversale ou diagonale s'arrêtent, ce qui peut se produire le cas quand la signalisation est non conforme</p>	<p>Régler les panneaux appropriés à toutes les 4 approches toutes directions</p>

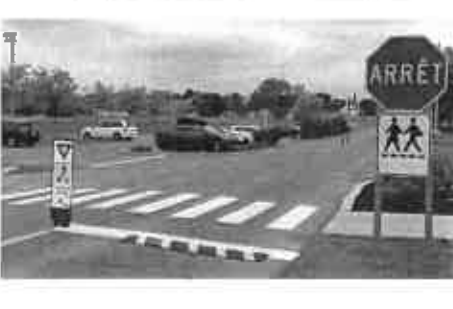
4	Signalisation	Général	Général	Général

<p>3 - L'installation de lignes d'arrêt se fait avec un message visible au conducteur qui se fait par un carré ou carré rectangle avec le mot de la signalisation. Dans cet exemple le panneau de "Cédez le passage" est en contradiction avec le panneau d'arrêt. Le conducteur doit-il s'arrêter devant les lignes ou devant le passage? Ce type de configuration peut générer un non respect des arrêts par exemple.</p>	<p>1 - Non conforme par rapport aux normes de RTMDEY</p> <p>1 - Le conducteur qui arrive à une intersection doit savoir si les véhicules présents sur les autres approches ont des panneaux d'arrêts ou non</p> <p>2 - La ligne d'arrêt ne devrait pas être installée car elle crée une confusion aux panneaux de sens interdit.</p>	<p>Modifier ou installer des lignes avec des messages appropriés et les panneaux appropriés qui ne sont pas en contradiction avec la signalisation permanente en place.</p>

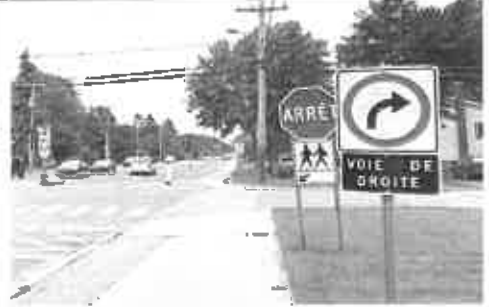
N°	Type	Appareillage	Localisation	Direction	Photo	Problématique constatée	Impact de la problématique	Solutions / Commentaires / Recommandation
8	Signalisation	Général	Cardinal-Légar / Dinos Avenue	Sud

<p>Utilisation non appropriée d'un panneau d'obligation de tourner à droite pour tous alors que ce qui est réglé c'est un panneau de direction des voies.</p>	<p>1 - Non conforme par rapport aux normes de MTMOET</p>	<p>Remplacer ce panneau par un panneau de type P-340-3-D et le mettre à jour avec la problématique 630</p>

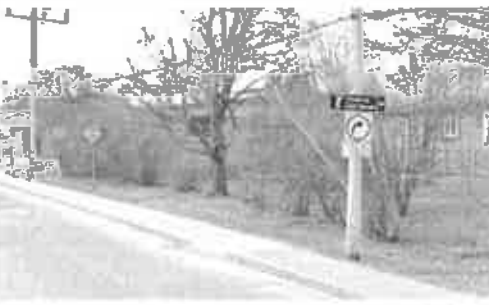
<p>P-340-3-D Tourner à droite</p>
9	Signalisation	Général	Boulevard de l'Île / Stone Avenue	Sud

<p>1 - Utilisation non appropriée d'un panneau d'obligation de tourner à droite pour tous alors que ce qui est réglé c'est un panneau de direction des voies.</p>	<p>1 - Non conforme par rapport aux normes de MTMOET</p>	<p>Remplacer ce panneau par un panneau de type P-340-3-D</p>

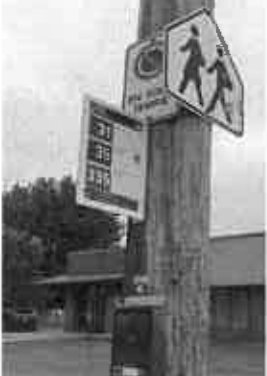
12	Signalisation	Général	Cardinal-Léger / 9ème Avenue	Est

<p>1 - Trop de panneaux sur un même support</p> <p>2 - Le panneau de zone scolaire cache le panneau d'arrêt interdit</p> <p>3 - Le mot "en tout temps" est en surbrillance avec le pictogramme d'arrêt interdit. Le panneau d'arrêt interdit devrait être traité perpendiculairement à la rue</p>	<p>1 - Les conducteurs ne peuvent pas bien lire et comprendre le message</p> <p>2 - Les conducteurs ne respectent pas la signalisation en place</p> <p>3 - Non-conformité par rapport aux normes de l'AFNOR</p>	<p>Mettre à jour la signalisation:</p> <p>1 - Balancer le panneau de zone scolaire face à la sortie du Débarcadere conformément au BR 008 du Tome V chapitre 2</p> <p>2 - Utiliser le bon panneau P-260-1 double face traité perpendiculairement à l'axe de la rue</p>

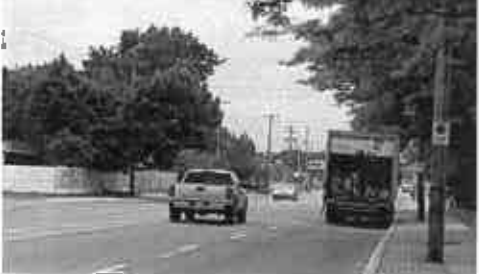
<p>P-100-1</p>
13	Signalisation	Général	Cardinal-Léger / 8ème Avenue	Nord

<p>1 - L'arrêt interdit sur le boulevard Cardinal-Léger devrait être en vigueur seulement aux périodes de pointe de matin et de soir. Ainsi le stationnement temporaire pour livraisons pour l'école Edgouar pourra être possible au delà de la fin des heures de pointe</p> <p>2 - Le cas échéant, la signalisation doit être respectée par la rue ou place d'une avenue de livraison sur la route de l'école, comme la détection des véhicules</p> <p>3 - La signalisation d'arrêt interdit doit être revêtue de tous les cas de figure pour avoir une installation conforme aux normes, soit avec des panneaux double face installés en porte à faux par rapport au trottoir</p>	<p>1 - Bien respect de la signalisation par les usagers quand ils utilisent un camion d'arriver dans une zone d'arrêt interdit</p> <p>2 - Diriger sur la conformité aux périodes de pointe</p> <p>3 - Le stationnement de camion peut venir cacher des piétons ou des véhicules qui pourraient traverser en silence de la 7ème avenue vers l'école et le barrière.</p>	<p>Mettre à jour la signalisation:</p> <p>1 - Utiliser le bon panneau P-100-1 double face traité perpendiculairement à l'axe de la rue</p> <p>2 - Le cas échéant ajouter les panneaux P-100-1 double face traité</p>

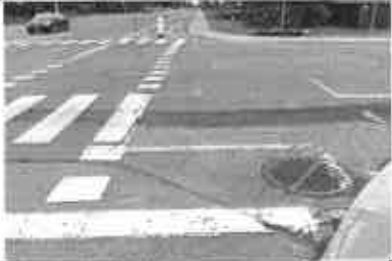
Le marquage de tous les passages doit se prolonger jusqu'à la fin de la traversée afin de respecter les normes et assurer aux piétons un carrefour sécuritaire sur toute la traversée	1 - Non-conformité avec les normes de MTM00T 2 - Non respect de la signalisation dans les passages 3 - Hétérogénéité de la signalisation	Corriger le marquage pour tracer des blocs blancs jusqu'à la fin de la traversée et ajuster les zones marquées par les approches de Montaigne-Langlois

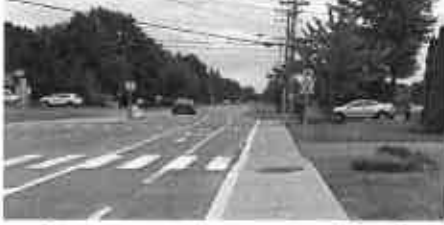
#	Type	Préconisations	Localisation	Direction	Photo	Problématique constatée	Impact de la préconisation	Recommandations
18	Signalisation	Général	Avenue Forest / Cardinal Léger	Ouest

Le panneau d'obligation d'être tout droit car de traverser à gauche fait que le panneau P-310-0-0 n'est pas vu quoique puisque l'intersection est en "T"	Incohérence dans la signalisation	Retirer le panneau P-310-0-0
19	Signalisation	École	Cardinal-Léger	Toutes

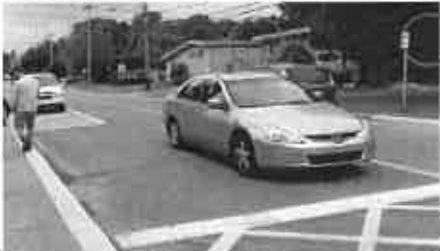
№	Typologie	Localisation	Caractéristiques	Photo	Problématique(s) existante(s)	Impact de la problématique	Mesures / Correctifs / Recommandations
22	Signalisation	École	Missis Avenue / École Edgewater	Est

<p>1- Le panneau d'interdiction de stationner "D'ici au coin" est en place dans les zones avec le panneau d'arrêt devant "un tout temps". C'est comme si l'interdiction de se stationner était faite à la base du coin de rue. 2- L'interdiction de stationner d'arrêt est non conforme, car le panneau n'est pas visible face et traité de son support.</p>	1- Les conducteurs ne stationnent sur la Missis Avenue, des 2 côtés, en face de la municipalité et surtout des professeurs de sécurité avec les enfants qui marchent entre les véhicules.	Mettre à jour la signalisation de stationnement sur la Missis Avenue.
23	Aménagement	École	Missis Avenue / rue Edgewater	N/A

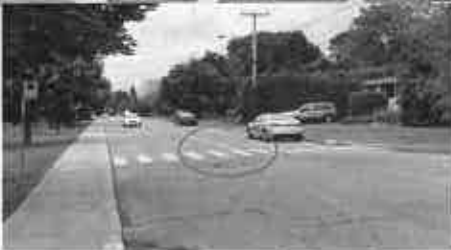
<p>1- La traversée devant l'école Edgewater au coin de la rue Edgewater ne semble pas être traitée, ce qui fait que les enfants et les parents de ce secteur ne traversent pas à la croisée et marchent dans le feu.</p>	Problématique de sécurité pour les enfants qui n'est aucun traité pour permettre leur déplacement de et vers l'école Edgewater.	Ajouter un feu de circulation au coin de la rue Edgewater et la rue Missis Avenue.

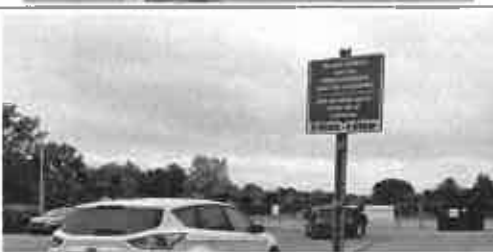
24	Signalisation	École	Carroll-Léger / École Edgewater	N/A

<p>1- Le panneau d'interdiction d'utiliser le débordement est un panneau d'interdiction sans vitesse limite. 2- L'indication 8-15 AM à 4 PM n'est pas claire, puisque cela laisse entendre qu'entre 4 PM et 8-15 AM on peut utiliser le débordement. Est-ce que les autobus scolaires l'utilisent aussi entre 8-15 AM et 4 PM?</p>	1- Les conducteurs l'utilisent pour stationner, s'arrêter et déborder les autobus malgré l'interdiction.	Mettre à jour la signalisation le long du débordement des autobus de l'école Edgewater.
25	Signalisation	École	Carroll-Léger / École Edgewater	N/A

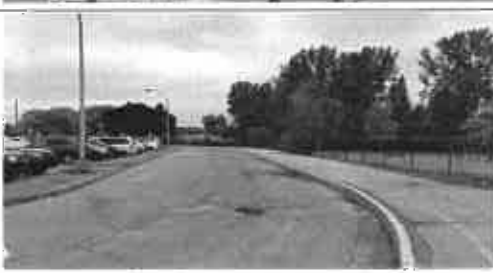
<p>1- Aucun panneau n'est présent dans le débordement des autobus de l'école Edgewater pour venir régulièrement aux écoles.</p>	1- Les conducteurs l'utilisent pour stationner, s'arrêter et déborder les autobus.	Mettre à jour la signalisation le long du débordement des autobus de l'école Edgewater.

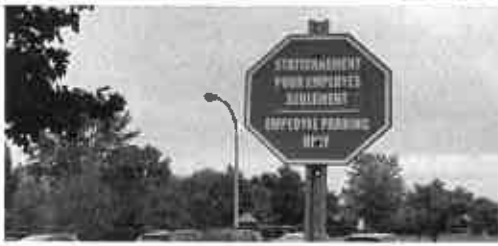
Id	Type	Code de l'école	Localisation	Direction	Photo	Problématique constatée	Impact de la problématique	Modifications / Correctifs / Recommandations
26	Signalisation	École	Casimir-Léger / École Edgewood	N/A

<p>1- La présence d'interdiction d'utiliser le stationnement des employés est sans valeur légale et affaiblit une fonction et le caractère absolu de panneaux d'arrêt</p>	<p>1 - Non-conformité par rapport aux normes du MIMDET 2 - Panneau créant de la confusion 3 - Non respect de la signalisation</p>	<p>Modifier la signalisation de stationnement dans le stationnement des employés de l'école</p>

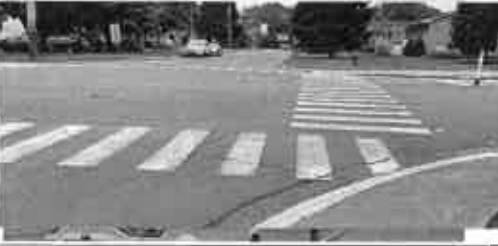
27	Code de sécurité	Général	Blain Avenue / École Edgewood	Toutes

<p>1- Plusieurs demi-heures d'attente ont été observées sur la même avenue et croisées également par la brigade 2 - Les parents dépassent leurs enfants sur la rue, font du bruit dans les entrées privées et espèrent sans se soucier des enfants, les levers et les autres</p>	<p>1 - Risque important d'accident, surtout avec des enfants qui traversent au milieu des voies de circulation et des véhicules qui effectuent des manœuvres sans visibilité 2 - Situations de circulation</p>	<p>Rendre la rue plus sûre, la signalisation de cette avenue et valeur de l'école et le mode de gestion de l'intersection</p>

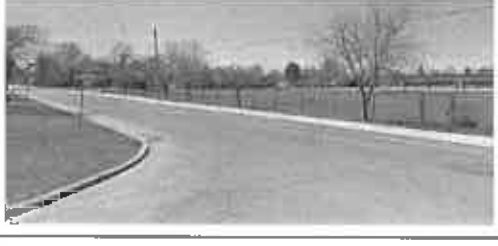
28	Aménagements	École	Rue Mitchell / École Edgewood	N/A

<p>3- Le déboucheur d'attente sur la rue Mitchell derrière l'école Edgewood ne semble pas être utilisé par les parents car la signalisation de stationnement ne semble pas claire et aucun accès à l'école n'est disponible</p>	<p>1 - Les parents s'arrêtent plutôt sur la même avenue pour faire descendre les enfants le plus possible de l'accès à l'école</p>	<p>Améliorer un accès direct à l'école et/ou informer les parents de la possibilité d'utiliser ce trottoir comme déboucheur</p>
29	Aménagements	École	Rue Forest / École Notre-Dame de Lourdes	Ouest

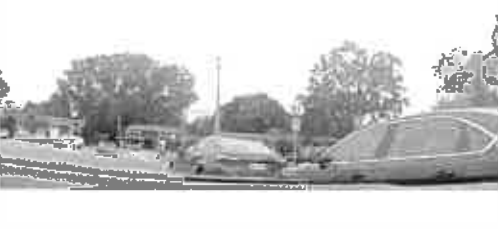
<p>1- La signalisation de la zone scolaire est installée en dehors de la zone d'influence de l'école 2 - Des parents stationnent sur la rue Forest pour être derrière leurs enfants, soit à plus de 250 m de l'accès à l'école par l'avenue Forest 3 - Des parents utilisent le stationnement de la garderie 4144 au coin de North et de l'intermédiaire Forest / Casimir-Léger pour être derrière leurs enfants</p>	<p>1 - Non-conformité par rapport aux normes de MIMDET 2 - Cheminement moins sécuritaire des enfants pour aller à l'école en passant par une intersection à 400m</p>	<p>Prendre l'œil sur le déboucheur des voitures sur l'avenue Forest par le côté d'aménagement</p>

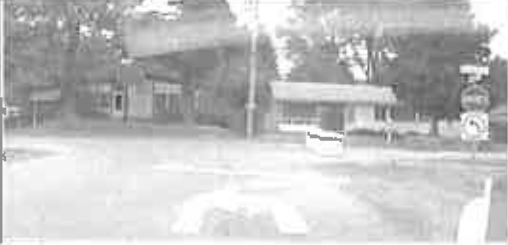
ID	Type	Localisation	Statut	Photo	État de circulation	Impact de la problématique	Recommandations	
30	Signalisation	Général	Signalisation / Ch. Duboué	Est

<ul style="list-style-type: none"> 1- Le panneau P-130-2-6 d'obligation de tourner à droite est installé au mauvais endroit, il devrait être au sud de l'intersection, au même endroit que l'ancien panneau de type triangulaire P80-1 2- Le panneau P-310-3-6 et le panneau P-400-1 sont redoublés, seul le panneau P-310-3-6 devrait être conservé car plus visible 3- Le panneau P-310-3-6 est installé avec le panneau d'arrêt P-50 alors que ce dernier devrait être installé seul 	<ul style="list-style-type: none"> 1- Clarifier avec les usagers 2- Non-conformité par rapport aux normes de MUTIMDET 3- Pollution visuelle et sonore 	<ul style="list-style-type: none"> Si le sera unique par ailleurs sera conservé, il faut relocaliser le panneau P-310-3-6 en aval de l'intersection et retirer le panneau P-50-1

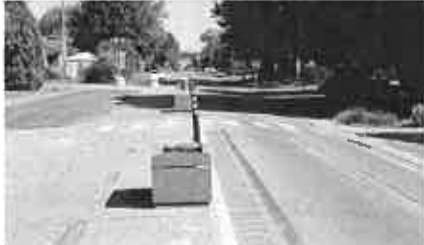
<ul style="list-style-type: none"> 1 - Présence d'un obstacle dans le cheminement des cyclistes 	<ul style="list-style-type: none"> 1 - Risques d'accidents et de blessures 2 - Non-conformité par rapport aux normes de MUTIMDET 3 - Confusion chez les usagers 	<ul style="list-style-type: none"> Relocaliser / relocaliser les bornes à l'arrêt le long du chemin Duboué et de la rue Bellevue entre Monseigneur Langlois et le Signal Anseau

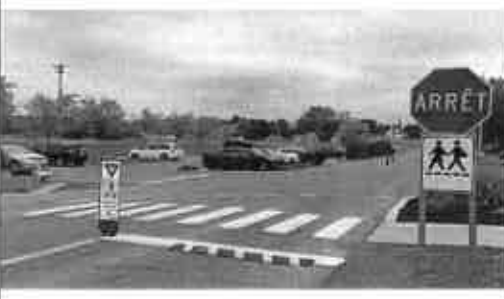
N°	Type	Problématique	Localisation	Description	Photo	Problématique constatée	Rajout de la problématique	Modification / Correction / Recommandation
34	Aménagement	École	Avenue Lussier / École Notre Dame de Lorette	Travers

<p>1 - L'installation des ralentisseurs de type "speed bump" n'est pas conforme à toutes les approches de l'intersection de l'avenue Lussier et de la rue Bellevue. Sur l'approche le ralentisseur est sur le ligne d'arrêt et sur les autres 5 ou 6 m en avant de la ligne d'arrêt</p> <p>2 - Sur une approche il présence de balise et sur l'autre approche il des balises</p>	<p>1 - Les véhicules sont obligés de faire 2 arrêts ce qui pose un problème à un véhicule et le fait d'arrêter 2 cases de la largeur du ralentisseur ce moment de la ligne d'arrêt</p> <p>2 - Le respect des arrêts est difficile pas par par les ralentisseurs ou des dits d'arrêt</p>	<p>1 - Modifier la balise avec l'affichage d'un panneau d'arrêt</p> <p>2 - Installer les "ralentisseurs" de manière uniforme à chaque approche de cette intersection si la Ville de Placard souhaite les conserver, mais nous recommandons de les retirer car la présence d'arrêt joue déjà un rôle de gestion de la circulation</p>

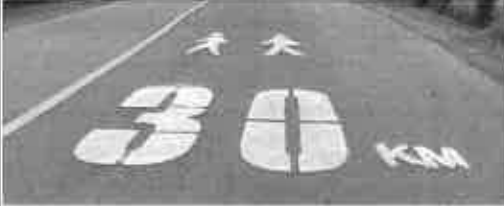
35	Marquage	École	Avenue Lussier / École Notre Dame de Lorette

<p>1 - La balise de 30 km/h et des pictogrammes des écoliers ne semble pas être conformes. La balise au sol devrait être peinte avec une certaine distance pour être mieux vue des conducteurs</p>	<p>1 - Non respect de la signalisation par les usagers quand ils ne comprennent pas le message</p> <p>2 - Temp d'information peut être l'effet inverse de ce qu'on souhaite</p>	<p>Rendre le gabarit de marquage pour s'assurer que la balise au sol réponds aux critères de conception de ce type de marquage</p>
36	Signalisation	École	Avenue Lussier / École Notre Dame de Lorette

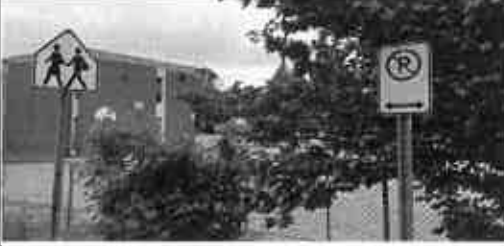
<p>1 - Le panneau d'interdiction de stationner n'est pas installé de façon adéquate</p>	<p>1 - La visibilité du panneau d'interdiction de stationnement n'est pas assuré avec ce type d'installation</p> <p>2 - Non respect de la signalisation</p>	<p>Reinstaller les panneaux perpendiculairement à l'axe de la rue avec des panneaux P-150-2 double face</p>

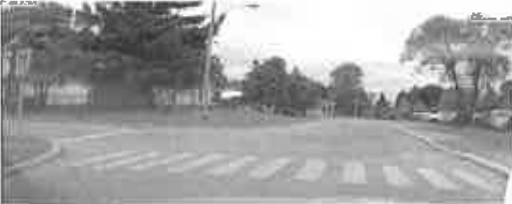
La traversée sur le rue Bayview entre le trottoir nord de la rue (face à Nicole) et la rue Elmwood ne constitue pas à ce trottoir du côté sud de la rue	1 - Les piétons n'ont pas d'encadrement continu sur un trottoir 2 - Cela peut augmenter l'usage de modes motorisés au lieu de la marche	Revoir la configuration de cette intersection en fonction des autres aménagements recommandés autour de Nicole St-Patrick dans le rapport

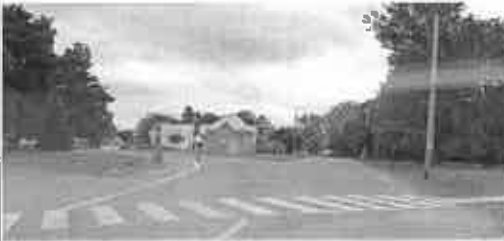
40	Aménagement	Général	Dalhousie / Stone Avenue	N/A

1 - Arrêt des 3 rues avec trois intersections distinctes 2 - Zone trop large et complexe pour les usagers 3 - Traversée piétonne non conçue à quelques mètres d'un passage d'arrêt	1 - Peut gêner des manoeuvres Croix-Chauffe 2 - Espace piétons 3 - Non coordonné aux autres	Revoir la configuration de cette intersection en fonction de l'aménagement recommandé dans le rapport
41	Aménagement	Général	Stone Avenue	N/A

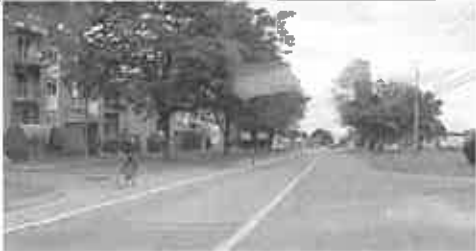
1 - Aménagement prioritaire au cyclable mal défini 2 - Incompatibilité de la piste cyclable sur la Stone Avenue de part et d'autre de boulevard Croix-Léger	1 - Meilleure des usagers un modes actifs restreints	1 - Créer un trottoir de côté Sud de la Stone Avenue entre la charrette Dalhousie et le boulevard Croix-Léger 2 - Créer une piste cyclable de côté Nord de la Stone Avenue entre la charrette Dalhousie et le boulevard Croix-Léger

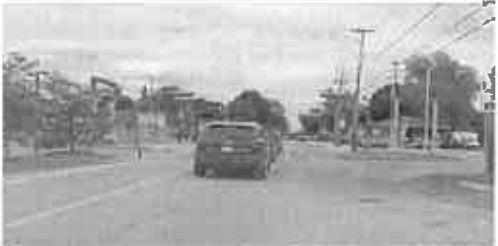
N°	Type	Problématique	Localisation	Directions	Photo	Préoccupations constatées	Éléments de la problématique	Mesures recommandées/Projet de circulation
42	Signalisation	Général	5ème Avenue	Est

<ul style="list-style-type: none"> 1 - Allocation des voies non indiquée par des panneaux à l'approche Ouest de l'intersection 5ème Avenue / Cardinal-Léger 2 - Asses à aménagement pour les vélos et cyclistes 	<ul style="list-style-type: none"> 1 - Manœuvre mal définie 2 - Risque de congestion pour le mouvement tout droit 	<p>Modifier l'allocation des voies à cette approche (voir le croquis de réaménagement de l'intersection Cardinal Léger et 5ème Avenue dans le rapport)</p>
43	Marquage	Général	5ème Avenue / Sturrock	N/A

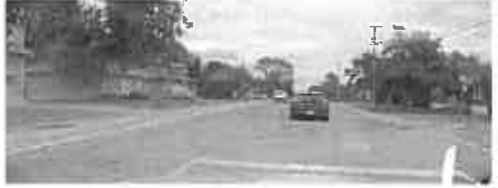
<ul style="list-style-type: none"> 1 - Pas de traversée de la 5ème Avenue marquée au sol au croisement de la rue Sturrock 	<ul style="list-style-type: none"> 1 - Charnière et des piétons et des cyclistes mal définis pour traverser l'intersection 2 - Sécurité des piétons 	<ul style="list-style-type: none"> 1 - Marquer les traverses piétons et cyclistes marquant

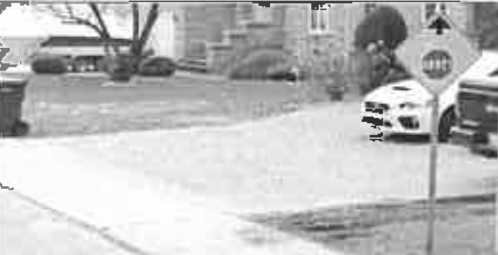
44	Signalisation	Général	5ème Avenue / Pincaut	Est

<p>Le panneau de signal avancé d'arrêt n'est pas requis selon les normes sur la 5ème Avenue en direction Est, au signal de boulevard Pincaut</p>	<ul style="list-style-type: none"> 1 - Multiplicité des lieux de passages non signalés 2 - Uniformité de la signalisation 	<p>Retirer le panneau de signal avancé d'arrêt D-10-3 sur la 5ème Avenue en amont du boulevard Pincaut</p>
45	Signalisation	Général	5ème Avenue	Est

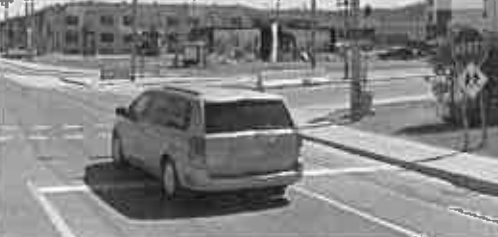
<p>Le panneau de signal avancé de zone scolaire ne devrait pas être installé à cet endroit et cela pour au moins 2 raisons:</p> <ul style="list-style-type: none"> 1 - Le panneau d'arrêt doit être installé seul sur son support 2 - La zone scolaire commence au début de la ligne de propriété de l'école secondaire du Collège Marie sur le boulevard Pincaut 3 - Les approches Est et Ouest sont concernées 4 - Pas de traversées piétons pour traverser la 5ème Avenue 	<ul style="list-style-type: none"> 1 - Multiplicité des lieux de passages non signalés 2 - Uniformité de la signalisation 3 - Visibilité du panneau d'arrêt 	<p>Retrait du panneau de zone scolaire sur un autre support que le panneau d'arrêt, en amont de ce dernier.</p>

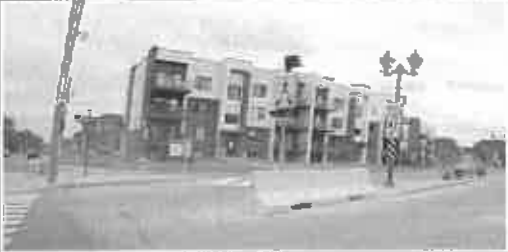
Numéro	Type	Localisation	Statut	Photo	Problèmes / Observations	Impact de la problématique	Mesures / Commentaires / Assurances
46	Aménagement	École	Silvius Avenue / Picourt	N/A

<p>1 - Les panneaux conformément d'obstacle P-80-D et la borne de danger D-200-D devrait être placés au avant de l'école, soit le bordure de béton ou non pas le terre-plein 2 - Le panneau de traverser précieusement est trop en retrait par rapport à la traversée 3 - Le panneau hauteur de traverser précieusement ne sert à rien pas fonctionner lors de notre visite et aucun hauteur d'activation n'est installé</p>	<p>1 - Hauteur d'activation et de bornes 2 - Non conformités par rapport aux normes de l'ITMOT 3 - Coût élevé chez les usagers</p>	<p>1 - Modifier la configuration et la signalisation de cette intersection (voir le croquis de réaménagement de l'intersection Picourt et Silvius Avenue dans le rapport) 2 - Vérifier le fonctionnement des panneaux lumineux et ajuster en fonction d'usage et usage</p>

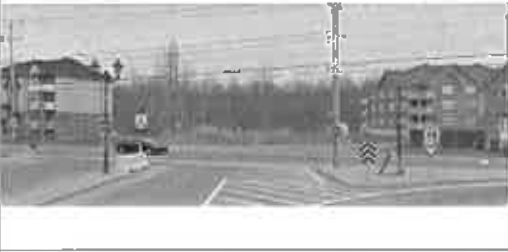
47	Signalisation	École	Picourt	West

<p>1 - La ligne et les panneaux d'arrêt sur le boulevard Picourt, au nord de la 5ème avenue, est trop en retrait par rapport à la traversée 2 - Le panneau "Céder le passage" est installé trop loin et il ne devrait pas être installé sur le même support que le panneau de traverser</p>	<p>1 - Non-conformité aux normes 2 - Uniformité de la signalisation</p>	<p>Meilleure la configuration et la signalisation de cette intersection (voir le croquis de réaménagement de l'intersection Picourt et Silvius Avenue dans le rapport)</p>
48	Signalisation	École	Picourt	West

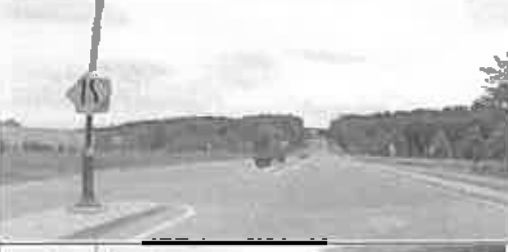
<p>1 - Le panneau porte de voie à droite doit être installé verticalement et au poste de 2 à 3 vide de circulation, actuellement c'est un panneau de rétro-réflexion de cheminée qui doit être installé. Le marquage n'est pas identifiable sur le terrain. 2 - Les panneaux de porte de voie, à droite et à gauche doivent être alternativement être installés en même temps et non pas séparés</p>	<p>1 - Non-conformité aux normes 2 - Uniformité de la signalisation 3 - Utilisation de bon panneau</p>	<p>1 - Marquer la délimitation entre les 2 voies de circulation 2 - Installer les 2 panneaux de porte de voie au même niveau de part et d'autre des voies</p>

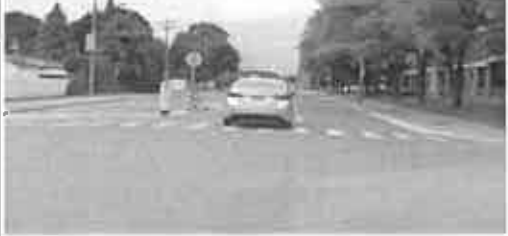
49	Signalisation	École	Carroll-Léger / Silvius Avenue	West

<p>1 - Aucun panneau de conformément d'obstacle P-80-D n'est installé pour les bus de l'école locale sur l'approche sur Carroll-Léger à l'intersection de la Silvius Avenue</p>	<p>1 - Non-conformité aux normes 2 - Uniformité de la signalisation 3 - Danger de percussif un obstacle</p>	<p>Installer le panneau conformément aux normes mais de ne pas manquer l'arrêt de panneau d'arrêt</p>

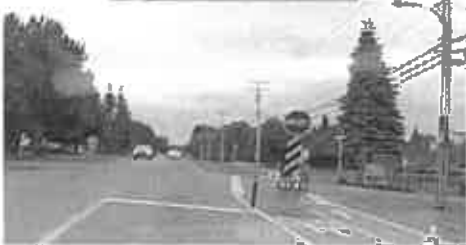
<p>1 - Présence d'obstacles dans la piste cyclable avec la base de béton qui tient les panneaux de signalisation 2 - La hauteur de danger D-290-Q n'a pas un plan sous la présence d'arbre</p>	<p>1 - Danger pour les cyclistes de percuter un objet fixe 2 - Non conformité aux normes</p>	<p>1 - Réviser l'aménagement et la signalisation à cette intersection 2 - Réguler la hauteur l'approche nord de l'intersection Cardinal Léger / Avenue Lussier</p>

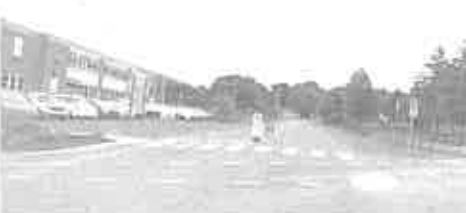
53	Aménagements	Éclairé	Avenue Lussier / École Notre-Dame-de-Lausse	N/A

<p>1 - La piste cyclable traverse qui l'averse Lussier au croisement de la rue Bellevue se connecte seulement à moitié une bande cyclable unique en direction nord</p>	<p>1 - Pas de continuité dans le tracé de la piste cyclable 2 - Non conformité aux normes</p>	<p>Éclairer d'implémenter une chaussée partagée sur la rue Bellevue en des bandes cyclables</p>
